Gebrauchtwagen-Kaufberatung **SCIROCCO 1**

Scirocco

TEXT KLAUS MORHAMMER
FOTOS GUTE FAHRT

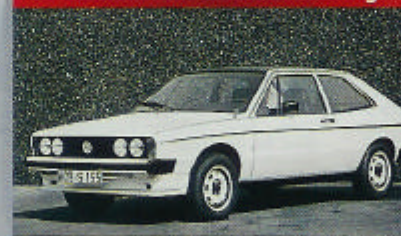
Ur-Version: Mit Chromstoßstangen

FEBRUAR 1974: Der Scirocco kommt mit 1,1 l/50 PS- und 1,5 l/70/85 PS

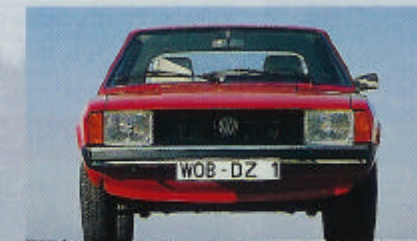
Sondermodell: 2000 mal alpinweiß

JULI 1977: Sondermodell in Alpinweiß mit schwarzem Dach und Seitenstreifen, großem Frontspoiler und weißen Felgen mit schwarzem Innenring, nur als 75 PS, Auflage: 2000 Stück
